Objednávateľ:
Mestská časť Bratislava
Nové Mesto
832 91 B r a t i s l a v a

ZNALECKÝ POSUDOK 16/2012

**SÚČASNÝ ZDRAVOTNÝ STAV, STUPEŇ POŠKODENIA, SADOVNÍCKA
HODNOTA, ŽIVOTNOSŤ DREVÍN V NA LOKALITE ĽUDOVÉ NÁMESTIE V
MESTSKEJ ČASTI BRATISLAVA NOVÉ MESTO V ROKU 2012**

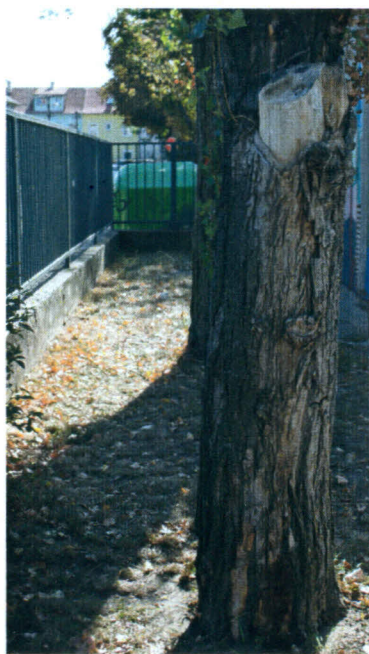
Obr. 9 strom číslo 6

Por. čís.	Názov dreviny	D _{1,3}	Sad. hod.	Stup. poš.	Živ.	Príčiny poškodenia	Návrh opatrení
6	Populus nigra 'Italica'	194	3	3	1	2,9a,c(50x40x10cm),13,14 48c,54,63,74a(90cm),76	2,4,34e

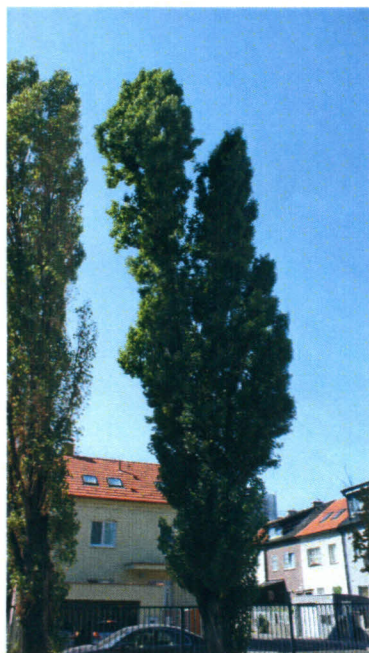
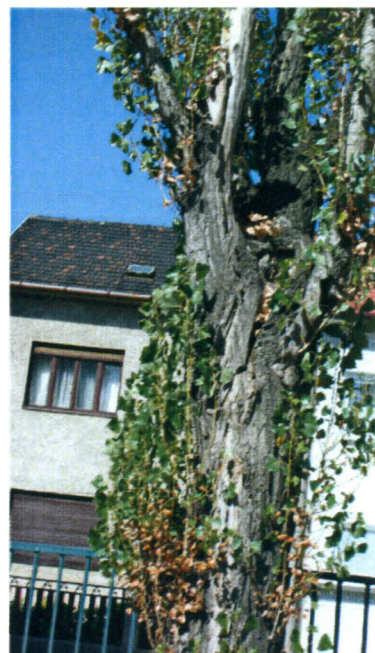
Obr. 23 strom číslo 15

Obr. 20 pohľad na nekvalitné povýsadbové ošetrenie Acer platanoides
